# 大安寺南大門、中門及び回路の発掘

正会員 大岡 実<sup>1)</sup>  
正会員 村田 治郎<sup>2)</sup>  
正会員 福山 敏男<sup>3)</sup>

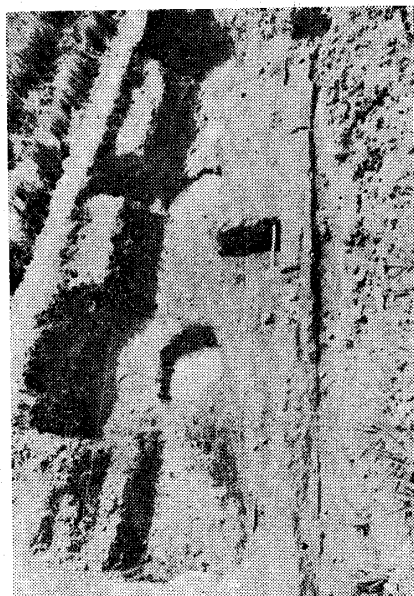
第11図 南大門東側で出た掘立柱穴跡

最後に残されたものは南大門両脇の築地跡である。所で南大門の西側は掘荒されていて調査不能に近いのに反し、東側は道路になつていて、却つてよく残つていようと思われたので、市当局の諒解の下に、これを掘つてみた所、果して築地下の石積と思われるものが現れ（南側のもの、北側のものは失われ、唯その部が一旦掘られていて石を据えつけられた跡らしく判断された。）これによつて、築地は南大門の側面中央に取付いていたことが判つた。そしてこの部分では凝灰岩基壇も築地巾だけ切れて存在しなかつたものと見られた。尙ここで築地外の地表がどう取扱われていたかを確めるため、掘つてみると、地山の中に2尺弱角大の穴が出来、これが南北に4箇所各8尺間隔に出現した。（第11図）この穴の輪廓のはつきり出し切れないものもあつたが（地山が砂利で判別困難）中に小円形のやわらかい部分あり、柱の腐朽した跡と推定することが出来たものもあつた。この東方や南方は水田になつていて調査不能乍ら、この24尺は南大門宿直屋（資財帳）の長さに該当することは注意を要する。これと対称の西方は田畠になつて攪拌されているので試掘しなかつた。このことからすると中門脇には尙中門宿直屋が存在するかも知れないので、次にはその部を掘つた所、同様の穴が出現し、その中に柱の存在した跡らしい小さい円形が現れた。そしてこれは相等並びは悪いが梁行に10尺、桁行に14尺各2間と推定することも可能で、矢張中門宿直室と考えてよさそうであつた。これと

宿直屋と推定される掘立柱の構造は従来法隆寺東院、平城宮趾（昭和 29 年 1 月発掘）、奈良高等学校校庭の遺

跡等で発見せられたものよりは余程小規模で、柱間隔も狭いが、恐らく比較的細い柱で、簡単な構造のものであつたと思われる。

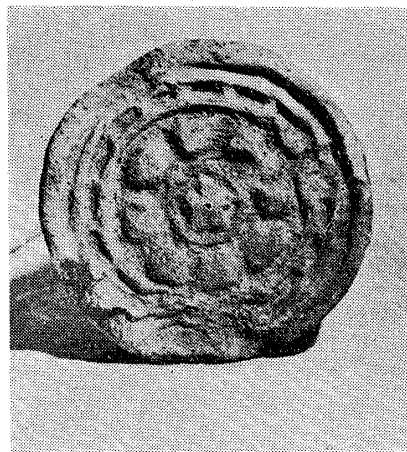
第 14 図 中門東南隅附近出土土門瓦当（その 2）

先ず文様瓦の種類は円瓦 21 種、平瓦 22 種、5 個以上出土のものを円瓦で 2 種、平瓦で 7 種あり、平瓦に 70 個同一種類のものを出しているのがあることは注意を要する。（第 16 図 この瓦は至る所で出土している。）そしてこれらの内、平瓦の一種を除き、何れも平安時代に下るものであることも看過出来ない。出土地が落下したままの位置と見られるものは 4 種あり、（第 12 図乃至第 15 図）この中第 12 図のものは土器包含層の下から出たもので、創建当初のものと考えられる。（他にこれに類似の瓦 1 個、これに匹敵するような文様の平瓦が 1 種出ている。）他の三種は土器包含層土から出土しており、平安時代に属する瓦と見られ、二次的のものと考えられる。

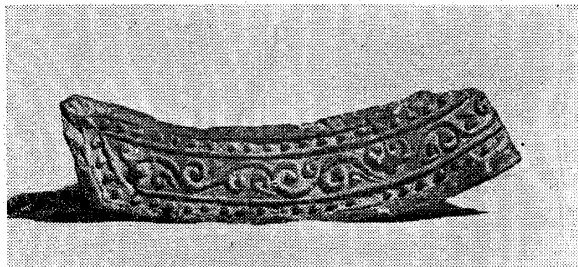
第16図 中門東南隅附近出土平瓦当（その2）
